Früher die Johanniskirche, heute das Radewiger Wehr

Grundwasserabsenkung – die unterschätzte Gefahr

von Mathias Polster

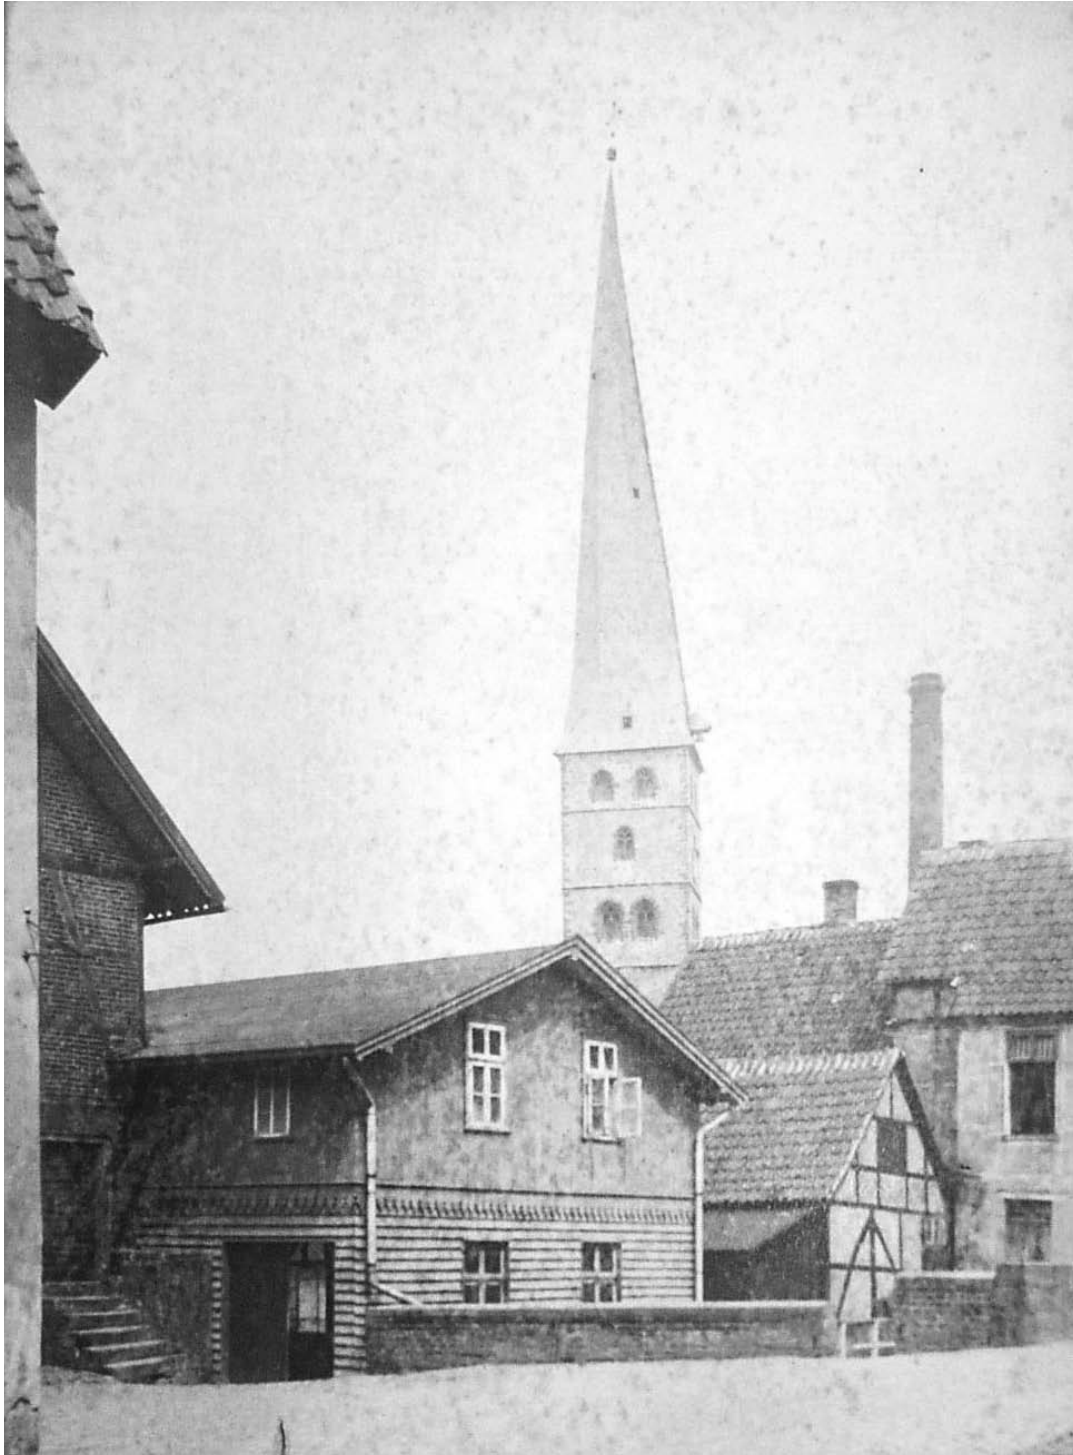
Der schiefe Turm wurde Mitte des 19. Jahrhunderts zu einem Wahrzeichen Herfords. Fotoaufnahmen, die im Frühjahr 1878 für ein Gutachten gemacht wurden, zeigen die dramatische Situation. Eine Messung ergab 1885, dass der Turm bis zur Spitze 2,20 m aus dem Lot geraten war. Es musste gehandelt werden.

Foto von Süden aus dem Gutachten von 1878.

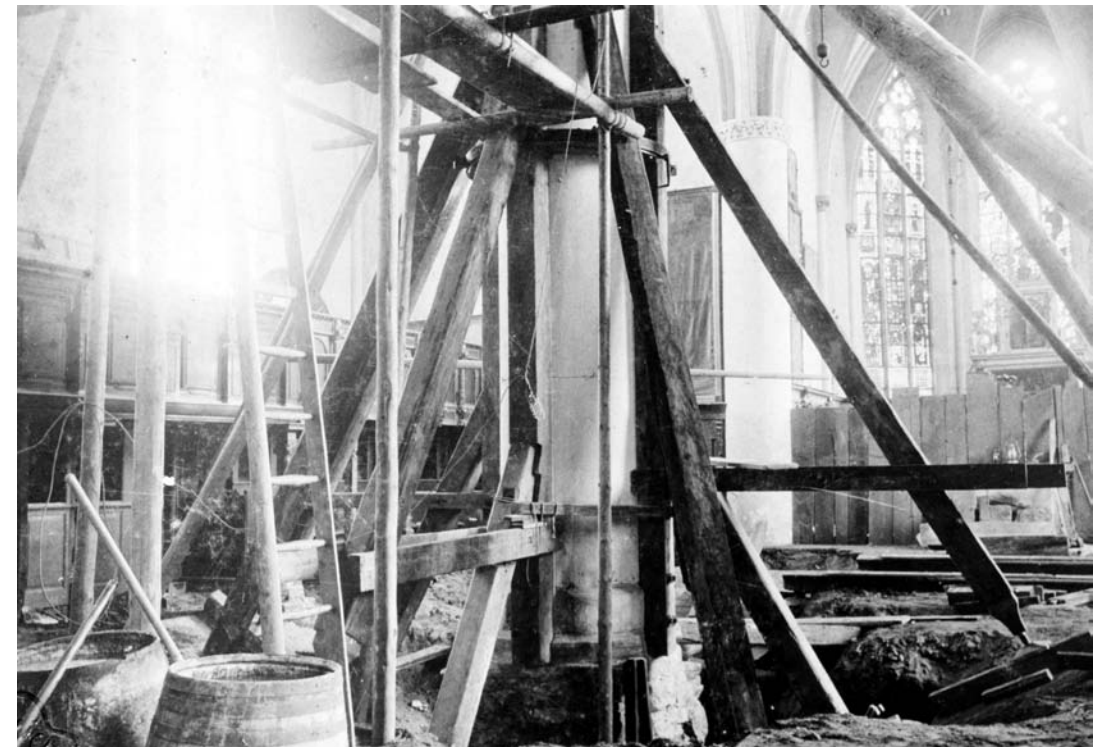
Unterfangung der Säulen.

Im Inneren wurden die Pfeiler unterfangen. Dazu trieb man pro Säule je vier aus 10 mm starken Eisenblech hergestellte Zylinder in den Untergrund, baggerte sie anschließend aus und verfüllte das Innere mit Beton. Jeder Zylinder hat einen Durchmesser von 1 m und eine Höhe von 1,50 m. Auch die Strebe Pfeiler wurden in dieser Technik unterfangen, insgesamt 34 Betonzylinder.

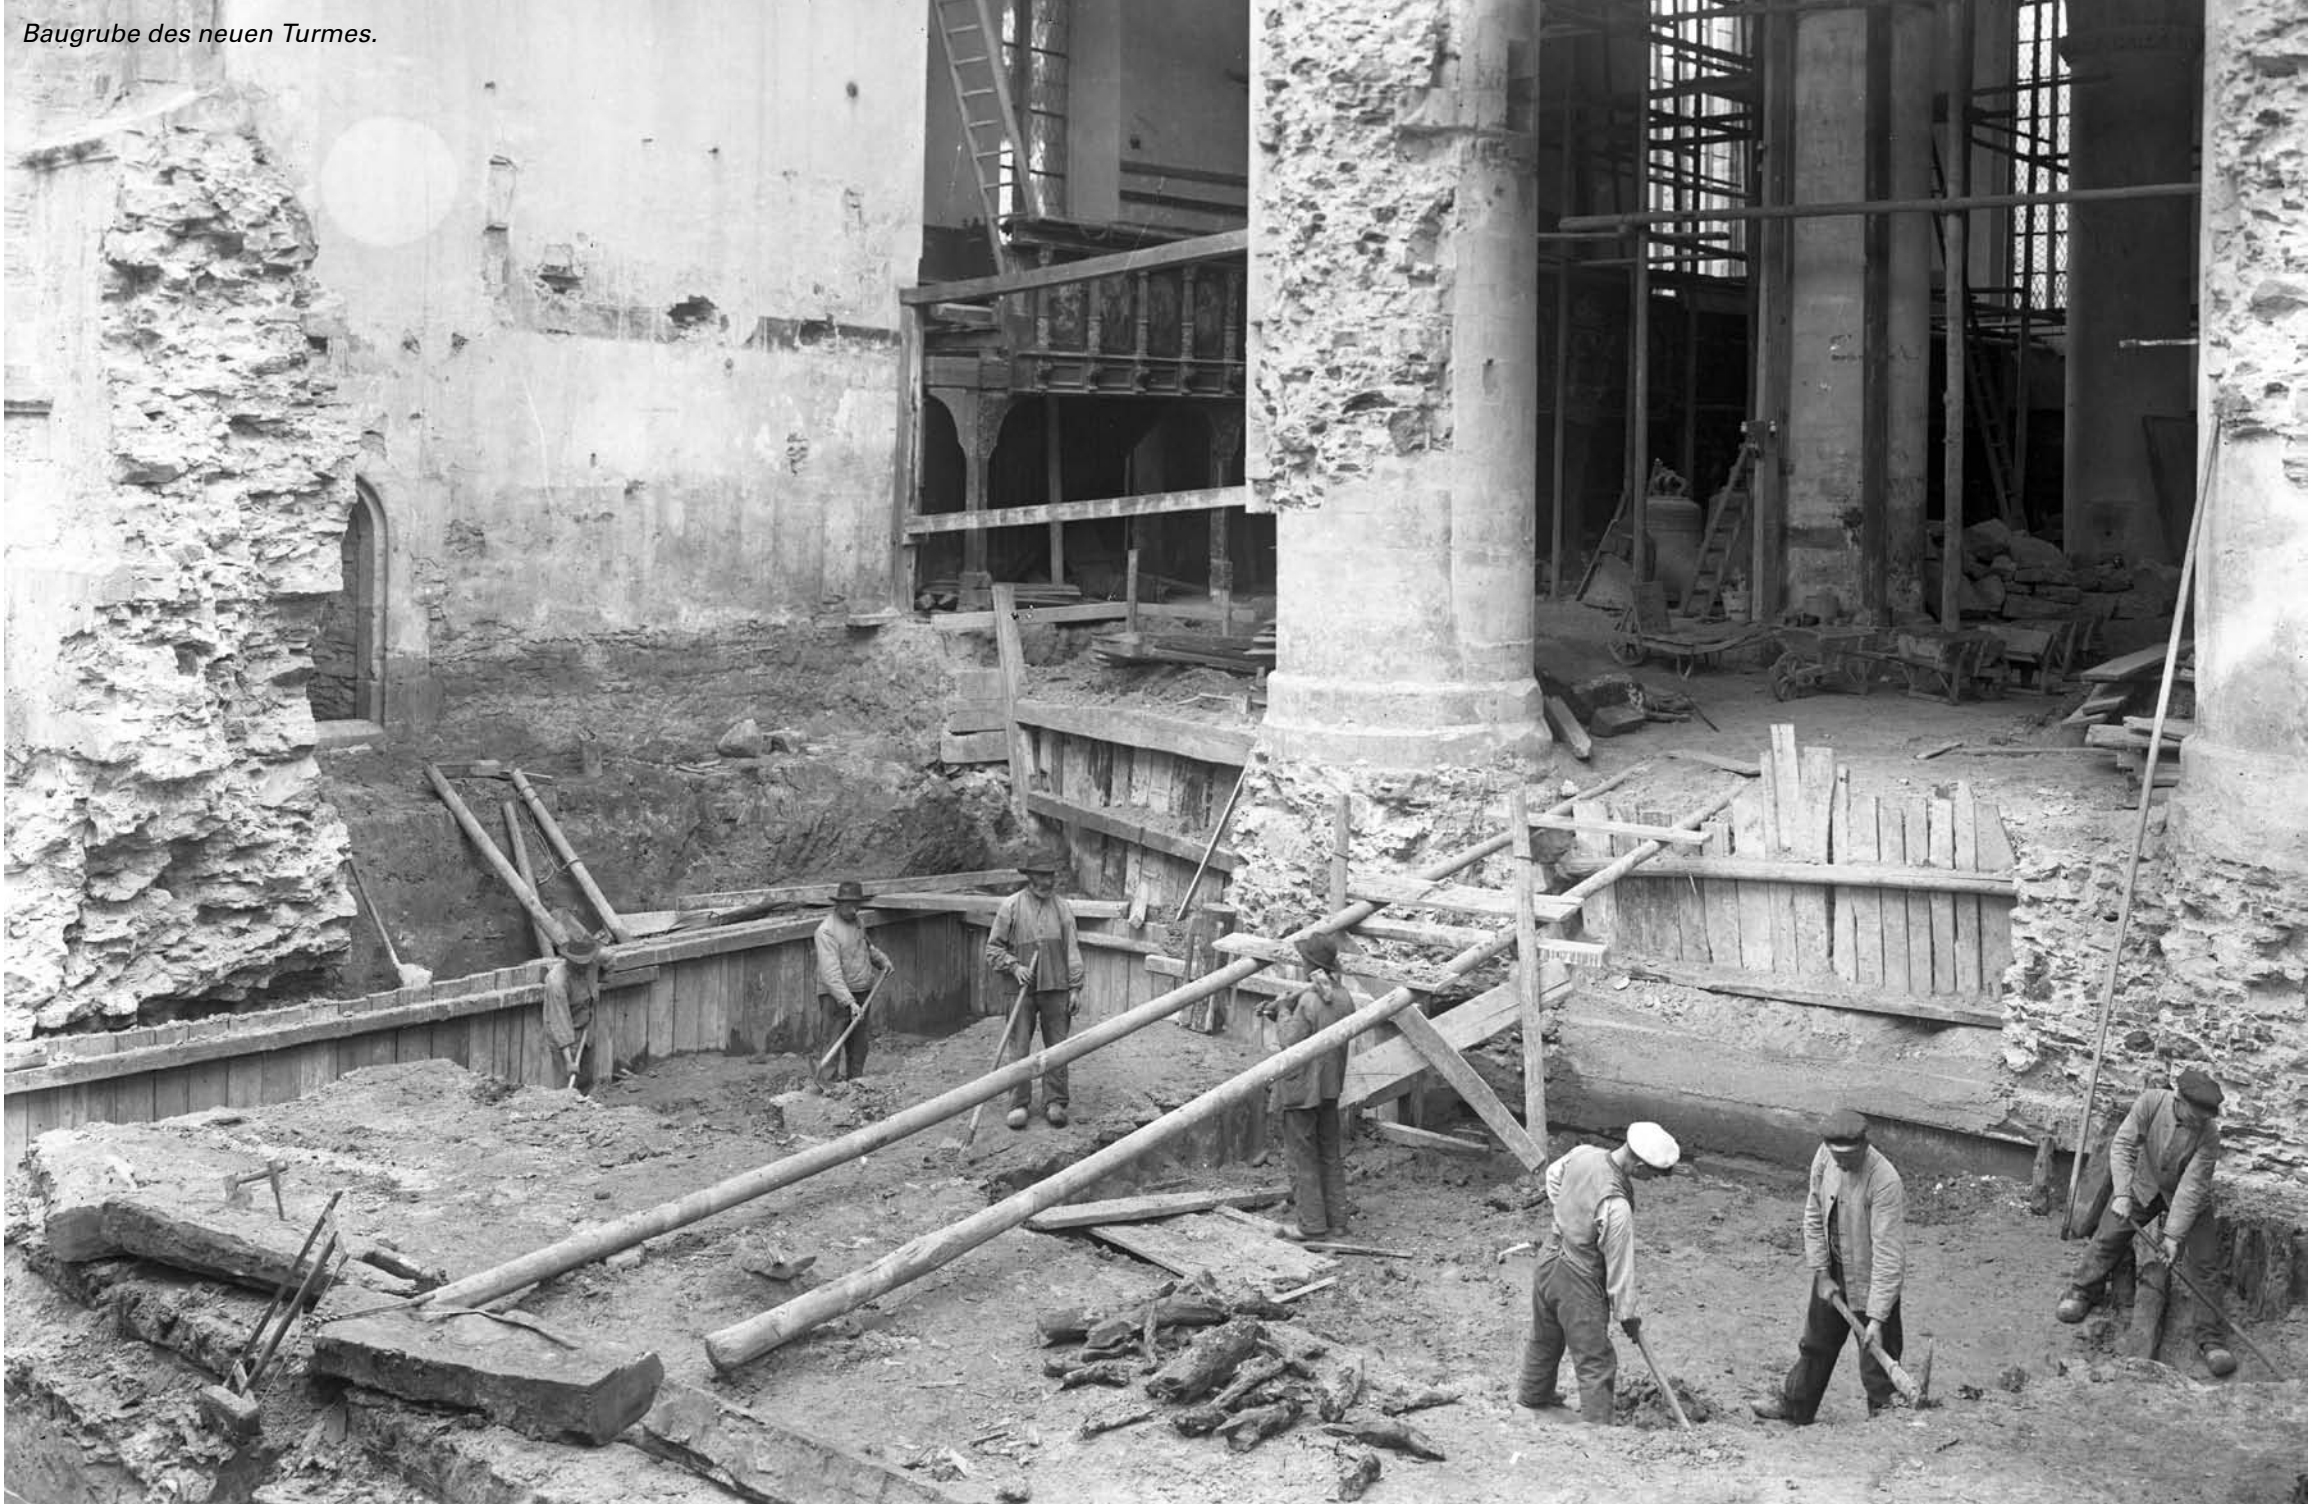
Baugrube des neuen Turmes.

Im Januar 1906 wurde schließlich entschieden. Der gesamte Turm soll sofort abgebrochen, neu fundamementiert und um eine Etage verkürzt wieder aufgebaut werden. Der Staat

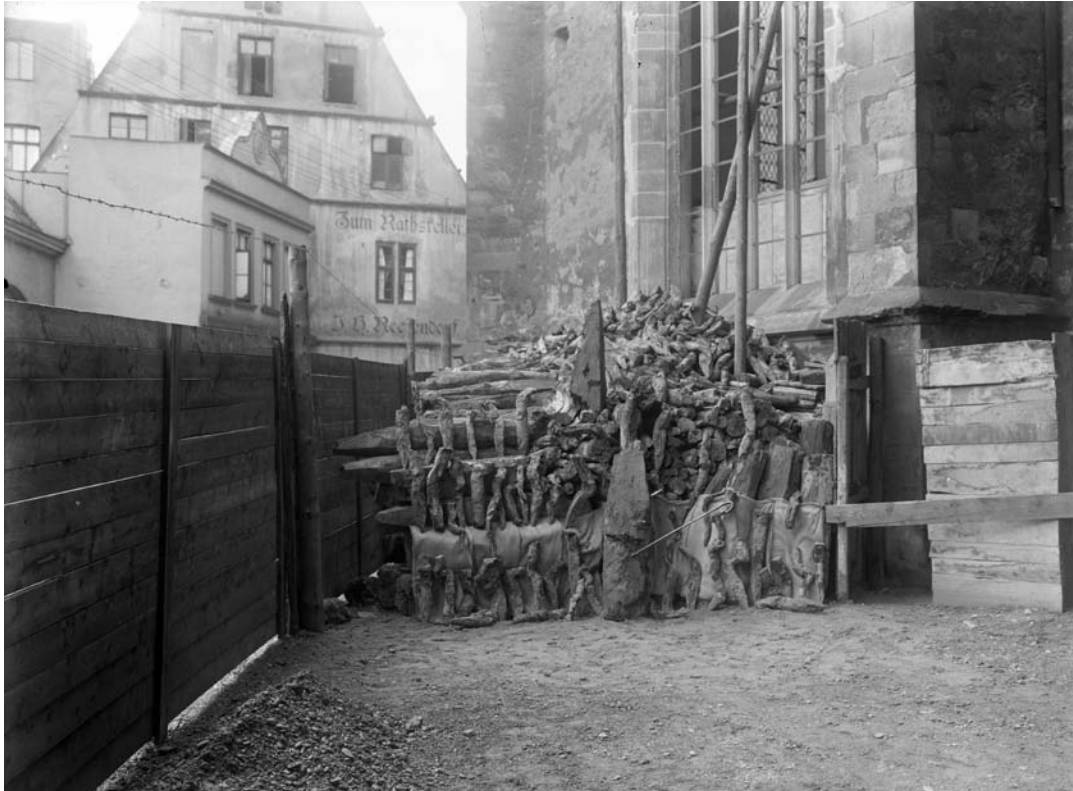
Die entfernten Pfähle.

Nach Abbruch des Turmes stieß man auf dessen Fundament, schlechten, mit Erlenhölzern verdichteten Boden. Der Verantwortliche

für die Arbeiten, der Geheime Baurat Büchling, Vorsteher des Hochbauamtes Bielefeld, schrieb in einem Bericht: „Die ganz weich gewordenen Pfähle waren zumeist 3 bis 15 cm stark und 0,50 bis 1 m lang. Nur an den Außenkanten der Grundmauern waren die Pfähle etwas stärker und zum Teil bis 2 m lang. An der äußeren, westlichen Fundamentkante befanden sich sogar Pfähle von 0,30 m Stärke und 3 m Länge, und auf ihnen lag – eine im Mittelalter übliche Art der Grundmauersicherung – eine 40/50 cm starke Schwelle aus Eichenholz, die in ihrem Inneren noch fest war. Nur diesem Umstande ist es wohl zu danken, dass der Turm sich so lange gehalten hat.“ Am 1. Februar 1910 wurde die gerettete Kirche neu eingeweiht. Die Gesamtkosten der Wiederherstellung betragen damals 260.000 Mark, heute wären es Millionen.
